Restauratie **buitenzijde** van **Huis Sevenaer** in volle gang

Midden in het centrum van Zevenaar ligt de rijksmonumentale kasteelboerderij Huis Sevenaer. Het prominente hoofdgebouw 'Hooge Huis' van het landgoed wordt na veertig jaar achterstallig onderhoud gerestaureerd en gerenoveerd tot een ecologisch ontmoetings- en kenniscentrum met verblijfsaccommodaties. Wolters Vastgoedonderhoud uit Deventer werkt momenteel mee aan deze nieuwe toekomst. "Dit is wel een heel mooi en bijzonder project."

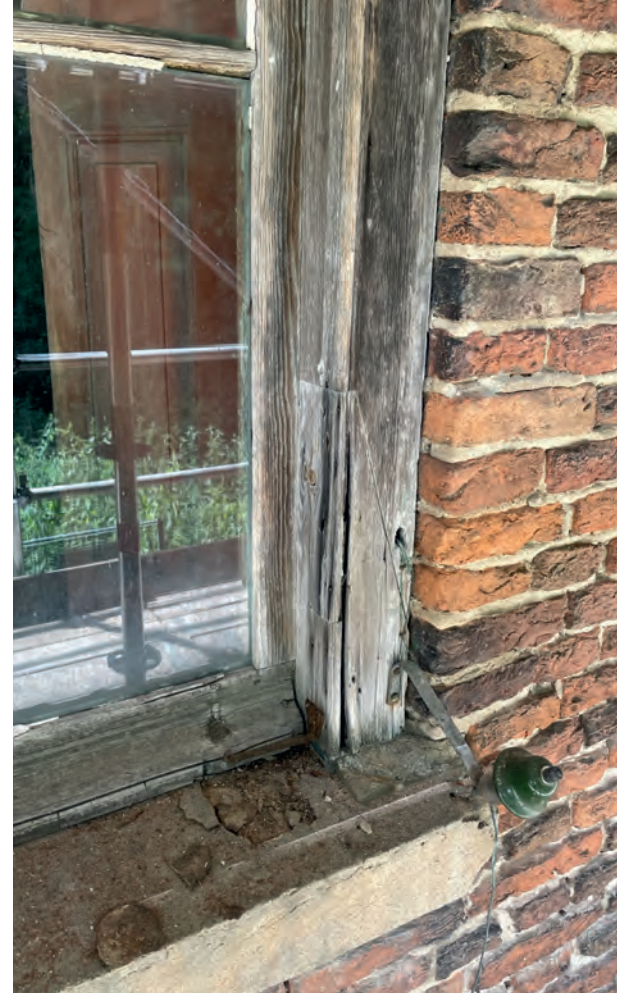
Door geldgebrek was in de loop der jaren aan het onroerend goed behoorlijk achterstallig onderhoud ontstaan

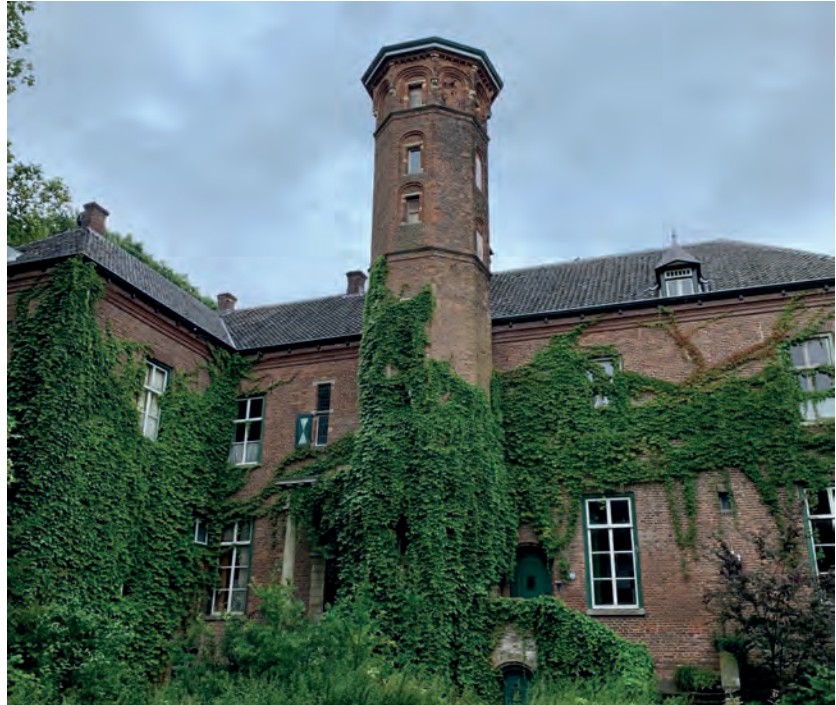
Het metselwerk, de kozijnen en ramen waren allemaal begroeid met klimop en er was weinig meer te zien van het historische gebouw

Eerst moest alle klimop worden verwijderd van het hoofgebouw en hierna verrichtte bouwbedrijf Koninklijke Woudenberg aan de buitenzijde diverse werkzaamheden. Met name het voegwerk, de daken, het zink- en loodwerk en reparaties aan het houtwerk van het 'Hooge Huis' werden door de aannemer uitgevoerd. De Louvreliuken waren in een dusdanig verval dat deze geheel vervangen moesten worden. De originele kozijnen en ramen zijn van eikenhout gemaakt. Deze waren door weersinvloeden behoorlijk aangetast en sterk vergrijsd, maar er werd weinig houtrot geconstateerd.

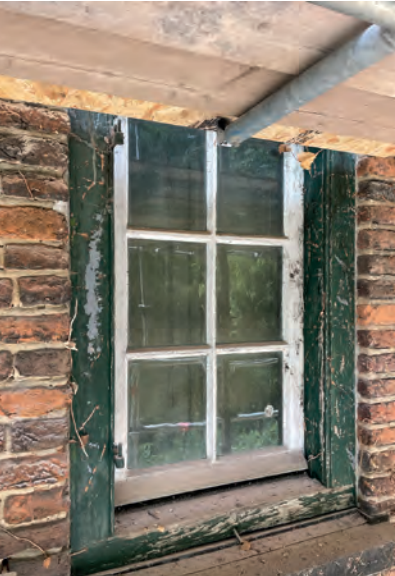
en deuren sterk is gedegradeerd. Dit heeft invloed op de staat van de ondergrond buiten en de kwaliteit van het buitenschilderwerk. Het buitenschilderwerk was behoorlijk vervuild, verkleurd, vergrijsd en verweerd. Verstekken/verbindingen stonden op diverse plaatsen open. In het houtwerk bevonden zich windscheuren en op diverse plaatsen was het houtwerk mechanisch beschadigd. Verder waren de aansluitingen van de stopverfzomen op het glasoppervlak gedeeltelijk niet intact.

Het buitenschilderwerk was behoorlijk vervuild, verkleurd en verweerd met open verbindingen

Schilder Eerhart vertelt: “Het verweerde en vergrijsde eikenhout van de kozijnen en ramen is door ons enkele millimeters verwijderd met behulp roterende schuurmachines met van grof naar fijn schuurpapier zodat wij een goede basis verkregen voor het aanbrengen van een nieuw verfsysteem. Beperkte houtschade, zoals open naden en kieren, werd door ons gerepareerd met tweecomponenten houtrotreparatiepasta. Alle kozijnen, ramen, deuren, boeidelen/lijsten, windveren en goten zijn door ons twee keer gegrond met Toplin lijnolie grondverf, één keer voor- en één keer achtergelakt met een combinatie Toplin lijnolie grondverf en

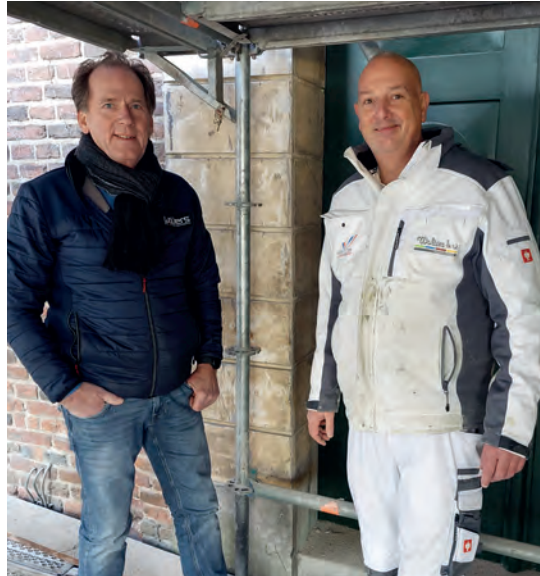
Martin Bussel (links) en Wim Eerhart tijdens de uitvoering van het buitenschilderwerk aan het 'Hooge Huis'

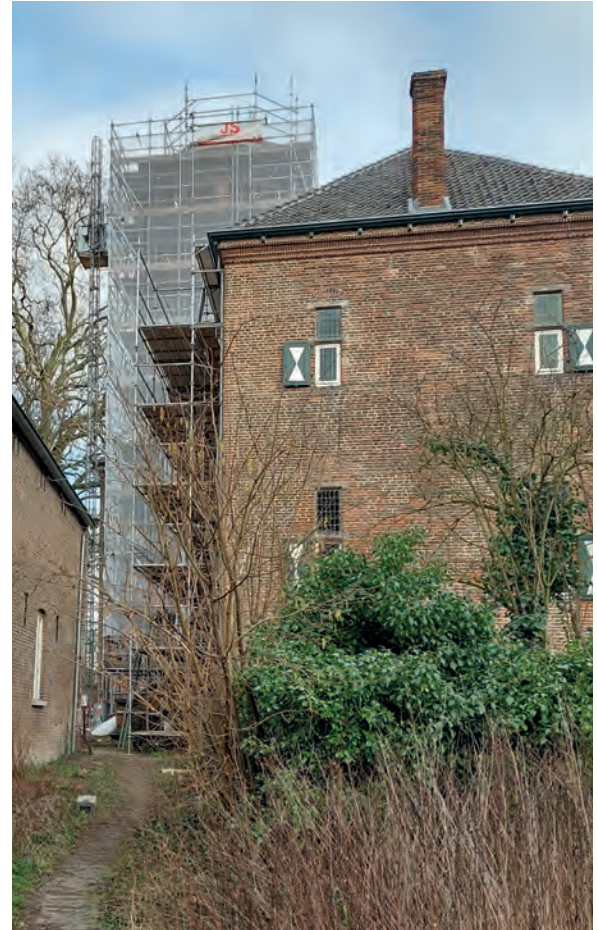
De laatste fase van de restauratie en renovatie aan de buitenzijde van het hoofgebouw landgoed 'Huis Sevenaer'

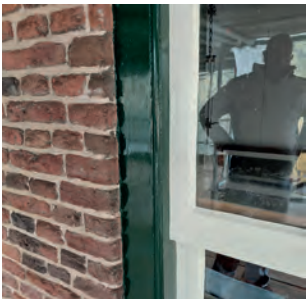
Het eindresultaat van het uitgevoerde schilderwerk
